Natura 2000 Gebiedsanalyse voor de Programmatische Aanpak Stikstof (PAS) Aamsveen

Vastgesteld Gedeputeerde Staten van Overijssel: 31 oktober 2017

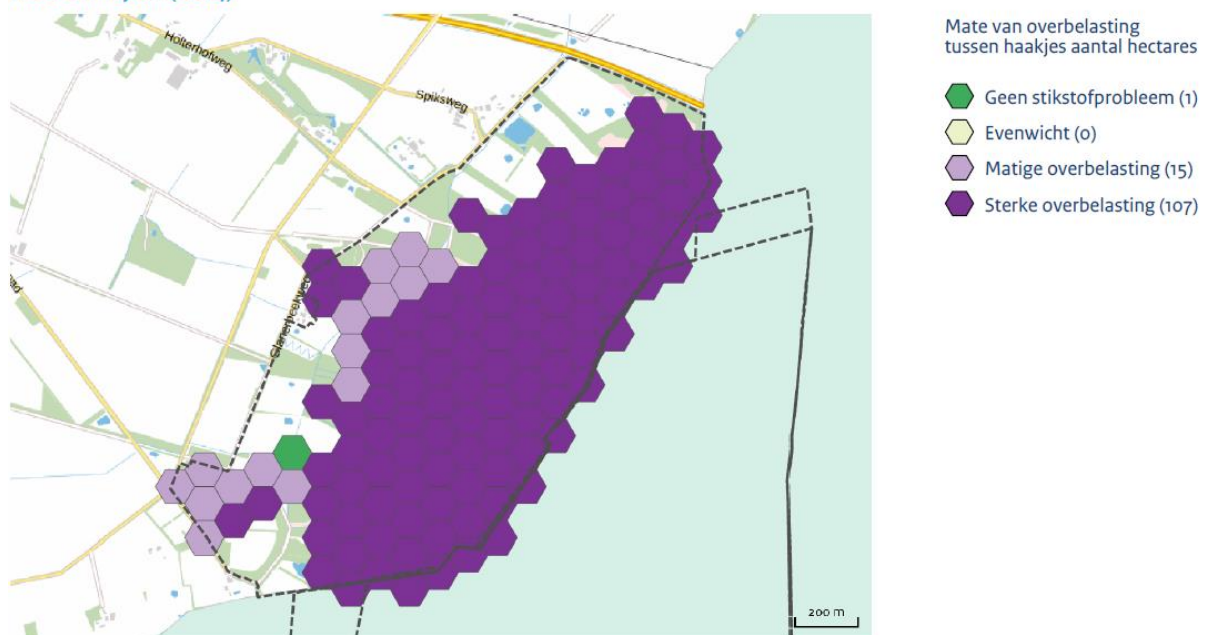
Om de stikstofbelasting in de referentiesituatie (2014) in kaart te brengen is in AERIUS Monitor 16L de stikstofdepositie van 2014 vergeleken met de KDW van de verschillende habitattypen met instandhoudingsdoelstellingen. Het resultaat is de verschilkaart Aamsveen referentiesituatie (2014) (figuur 3.6).

Figuur 3.6 Stikstofoverbelasting referentiesituatie (2014) (afstand stikstofdepositie tot de KDW).
Referentiejaar (2014)

De ruimtelijke verdeling van de overschrijding van de KDW in het Aamsveen wordt vooral bepaald door de ligging van het zeer gevoelige habitattypen Actieve hoogvenen (H7110A), Herstellend hoogveen (H7120) en Zwakgebufferde vennen (H3130). Om deze reden worden vooral in het oostelijk deel van het Aamsveen de hoogste overschrijdingen gevonden (grootste verschillen).

In de referentiesituatie (2014) is stikstofdepositie voor alle habitattypen een belangrijk knelpunt en wordt de KDW met minstens 70 mol ha/jr overschreden. Voor Heischrale graslanden (H6230), Actieve hoogvenen (H7110A), Herstellende hoogvenen (H7120) en Zwakgebufferde vennen (H3130) is stikstofdepositie zelfs een zeer groot knelpunt (sterke overbelasting met meer dan 2 keer de KDW).

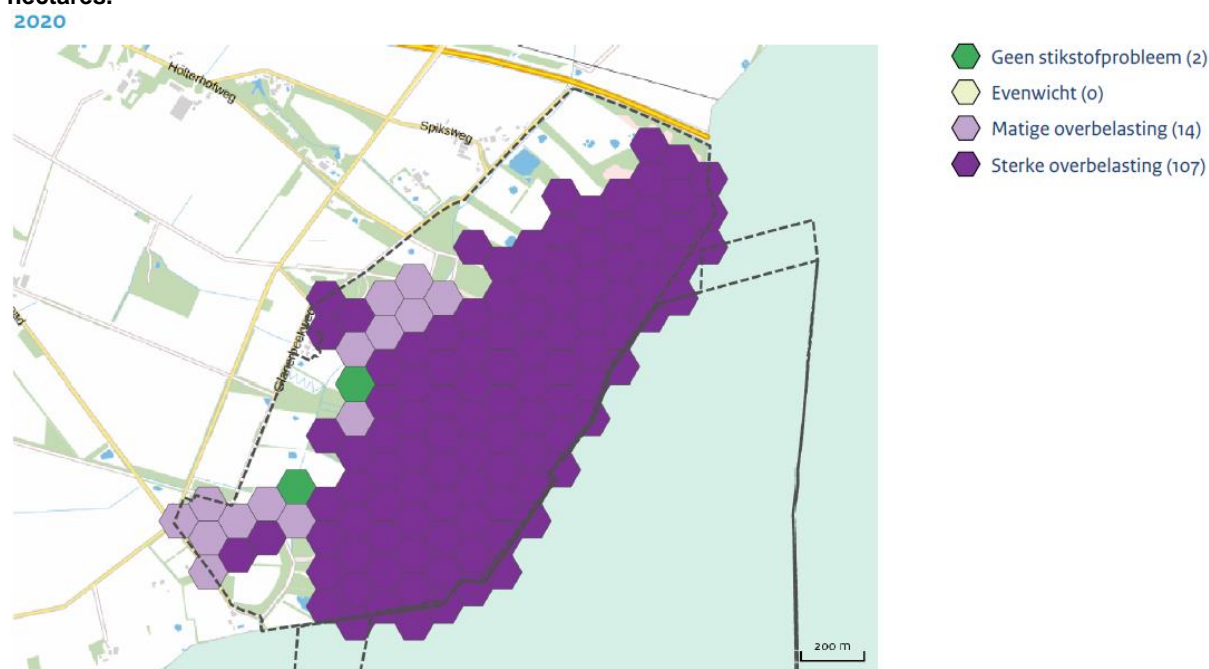
Het kaartbeeld van het jaar 2020 (figuur 3.7) lijkt sterk op de situatie in de referentiesituatie (2014) (figuur 3.6), maar uit figuur 3.4 blijkt dat er in 2020 voor alle aanwezige habitattypen wel degelijk sprake is van een beperkte afname van de stikstofdepositie, hoewel dezelfde overschrijdingsklassen van toepassing blijven op de meest gevoelige habitattypen. Alleen bij Vochtige alluviale bossen (H91E0C), waar in de referentiesituatie (2014) sprake is van een matige overbelasting op 84% van het oppervlak, is dit in 2030 gedaald tot 29%.

10 **Figuur 3.7 Stikstofoverbelasting 2020 (afstand stikstofdepositie tot de KDW). Tussen haakjes aantal hectares.**

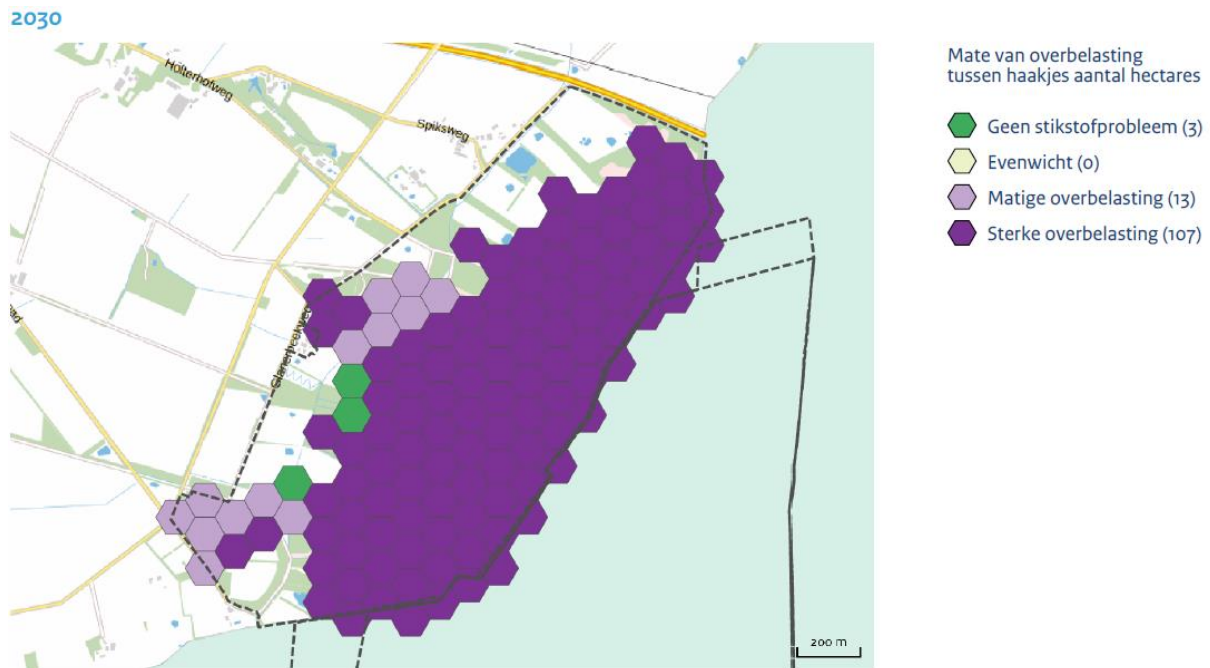
15 Gezien de voorspelde daling van de stikstofdepositie in de toekomst, is het de verwachting dat in 2030 de overschrijding van de KDW per habitatype zal zijn verminderd. Uit figuur 3.8 blijkt deze vermindering zeer beperkt te zijn. Alleen bij Vochtige alluviale bossen (H91E0C), waar in de referentiesituatie (2014) sprake is van een matige overbelasting op 84 % van het oppervlak, is in 2030 op 27 % sprake van een evenwicht/geen stikstofprobleem. Voor de overige habitattypen is de KDW-klasse echter niet veranderd.

Figuur 3.8 Stikstofoverbelasting 2030 (afstand stikstofdepositie tot de KDW).
