Gebiedsanalyse PAS

Fochteloërveen (23)

VERSIE 15-12-2017

Dit document is de geactualiseerde PAS-gebiedsanalyse voor het Natura 2000-gebied Fochteloërveen, onderdeel van de partiële herziening Programma Aanpak Stikstof 2015-2021.

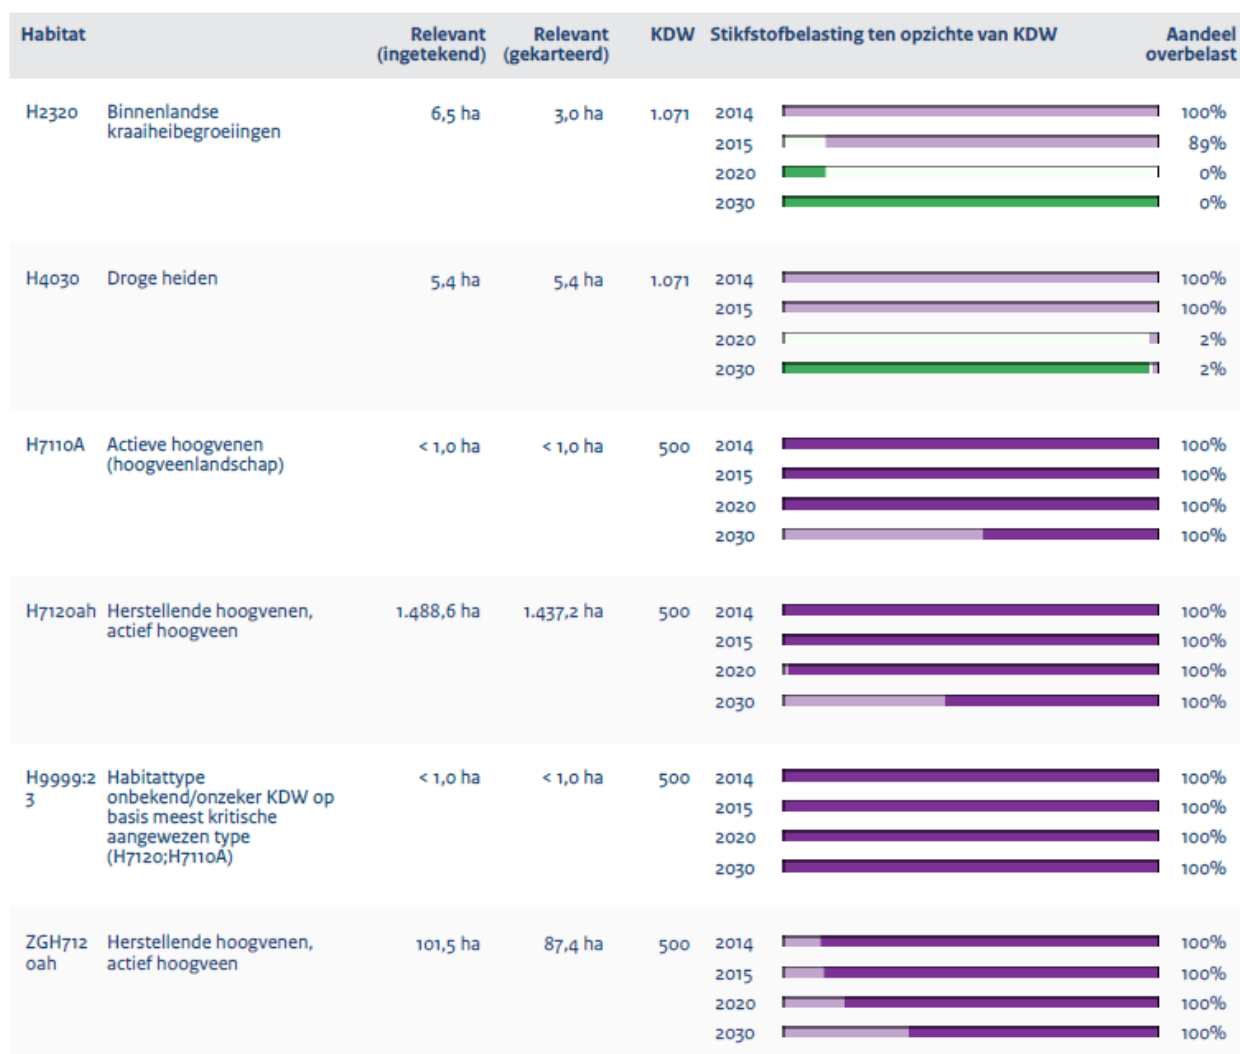
Figuur 2-5: Mate van overbelasting door stikstofdepositie voor de habitattypen en leefgebieden, in de getoonde jaren (AERIUS M16L)

- Geen stikstofprobleem
- Evenwicht
- Matige overbelasting
- Sterke overbelasting

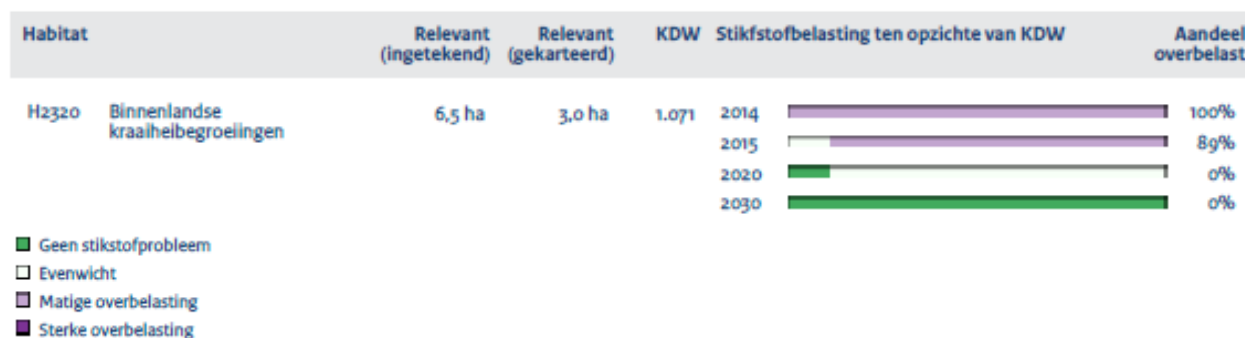
Figuur 3-7; depositie op H2320 Binnenlandse kraaiheidebegroeiingen

In 2020 is sprake van een gemiddelde afname van 90 mol/ha/jr. waarbij het gemiddelde op 1.056 komt. Dan is er geen sprake meer van een overbelasting.

In 2030 wordt een gemiddelde afname van 163 mol/ha/jr gerealiseerd en is de gemiddelde depositie op dit habitatype 983 mol/ha/jr.

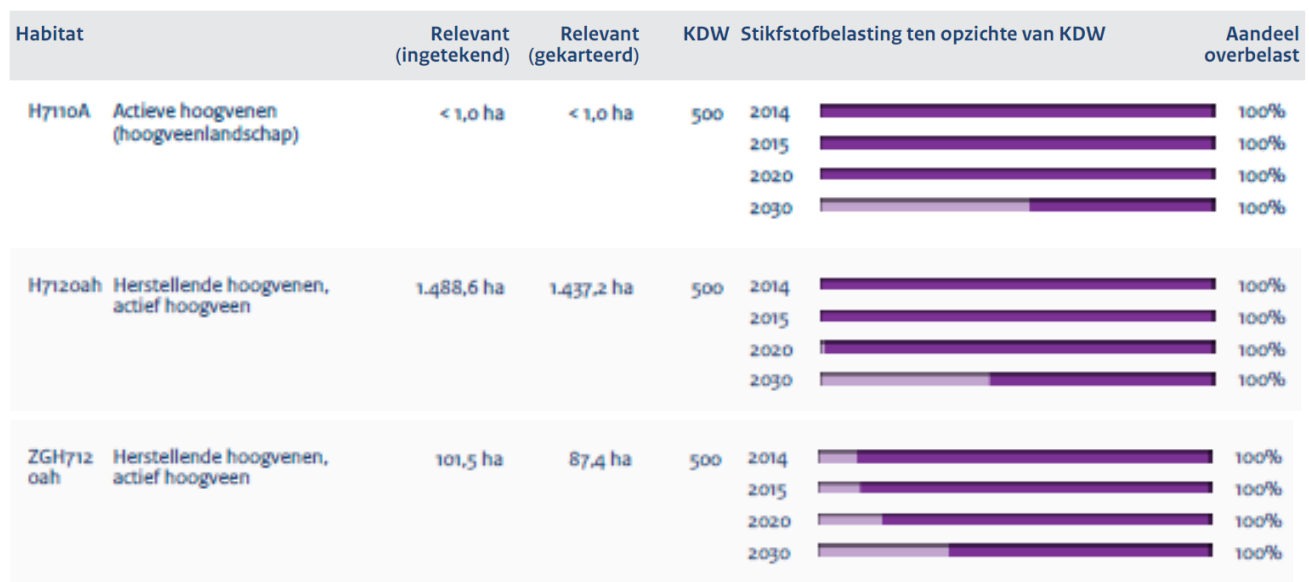
Figuur 3-9; depositie op H7120 en H7110A

In 2030 wordt een gemiddelde afname van 169 mol/ha/jr gerealiseerd en is de gemiddelde depositie op dit habitatype 1.043 mol/ha/jr.

In het habitatype H7120 Herstellende hoogvenen wordt onderscheid gemaakt tussen de subtypen *Vochtige heiden* en *Hoogveenbossen* en *Actief hoogveen*. Deze hebben een hogere KDW, overeenkomend met de habitatypen *Vochtige heiden* en *Hoogveenbossen*. De subtypen *Actief hoogveen* liggen verspreid in het gebied. Hierdoor is in de algehele beoordeling rekening gehouden met de KDW van 500 mol/ha/jr. Dit betekent dat in geen enkel deel van dit gebied de stikstofdepositie in 2030 onder de KDW komt te liggen. De depositie blijft een matige tot sterke overbelasting geven.

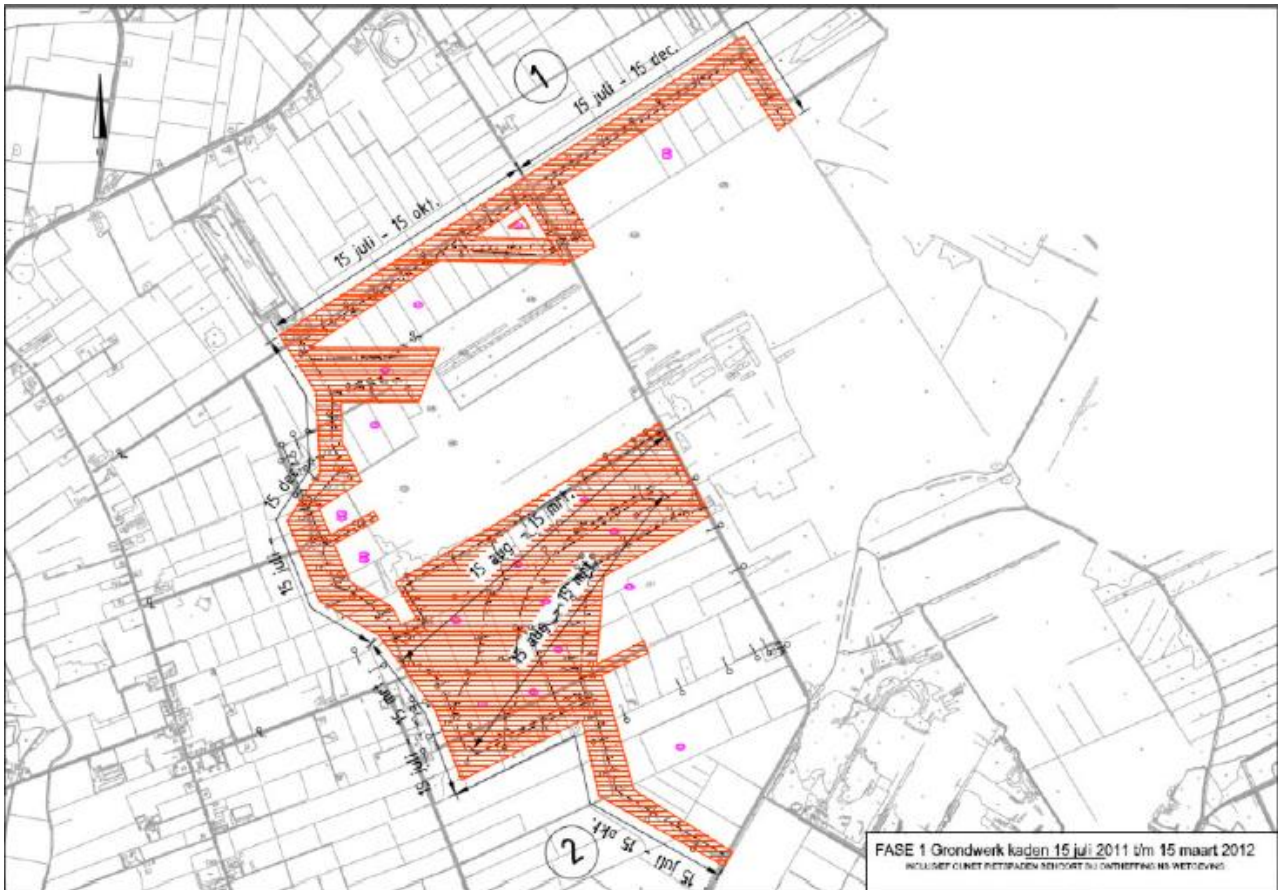
Figuur 4-1 Globale verbeelding plangebied inrichting randzone Friese zijde Fochteloërveen rondom het Kleine veen. [Vergunning 00947461 nb-wet provincie Friesland, 25 maart 2011.]

De inrichtingszone aan de westzijde van het Fochteloërveen betreft het volgende. Rond het Kleine Veen is het voormalig landbouwgebied ingericht als hydrologische bufferzone en foerageer- en rustgebied. De totale oppervlakte van deze westelijke randzone bedraagt ca. 338 ha. Het gebied is zodanig ingericht dat zich een zo natuurlijk mogelijk functionerende randzone rondom het Kleine Veen kan ontwikkelen, met als doel dat op meerder locaties weer hoogveen tot ontwikkeling kan komen. De randzone is voorzien van meerdere kades en kunstwerken, zodat de waterverliezen uit het kerngebied van het Fochteloërveen zoveel mogelijk worden teruggedrongen en het water in de randzone zo lang mogelijk wordt vastgehouden. Daartoe zijn de waterpeilen opgezet, afgestemd op de gewenste natuurdoeltypen met daar bovenop een marge voor tijdelijke waterberging. Water dat afkomstig is uit de kern van het Fochteloërveen en via het Compagnonsveld en het Kleine Veen naar de westelijke randzone stroomt, wordt eerst zolang mogelijk vastgehouden en vervolgens over het maaiveld via de verschillende compartimenten vertraagd afgevoerd. De afvoer vanuit de in te richten westelijke randzone vanaf de Veenweg naar het Grootdiep

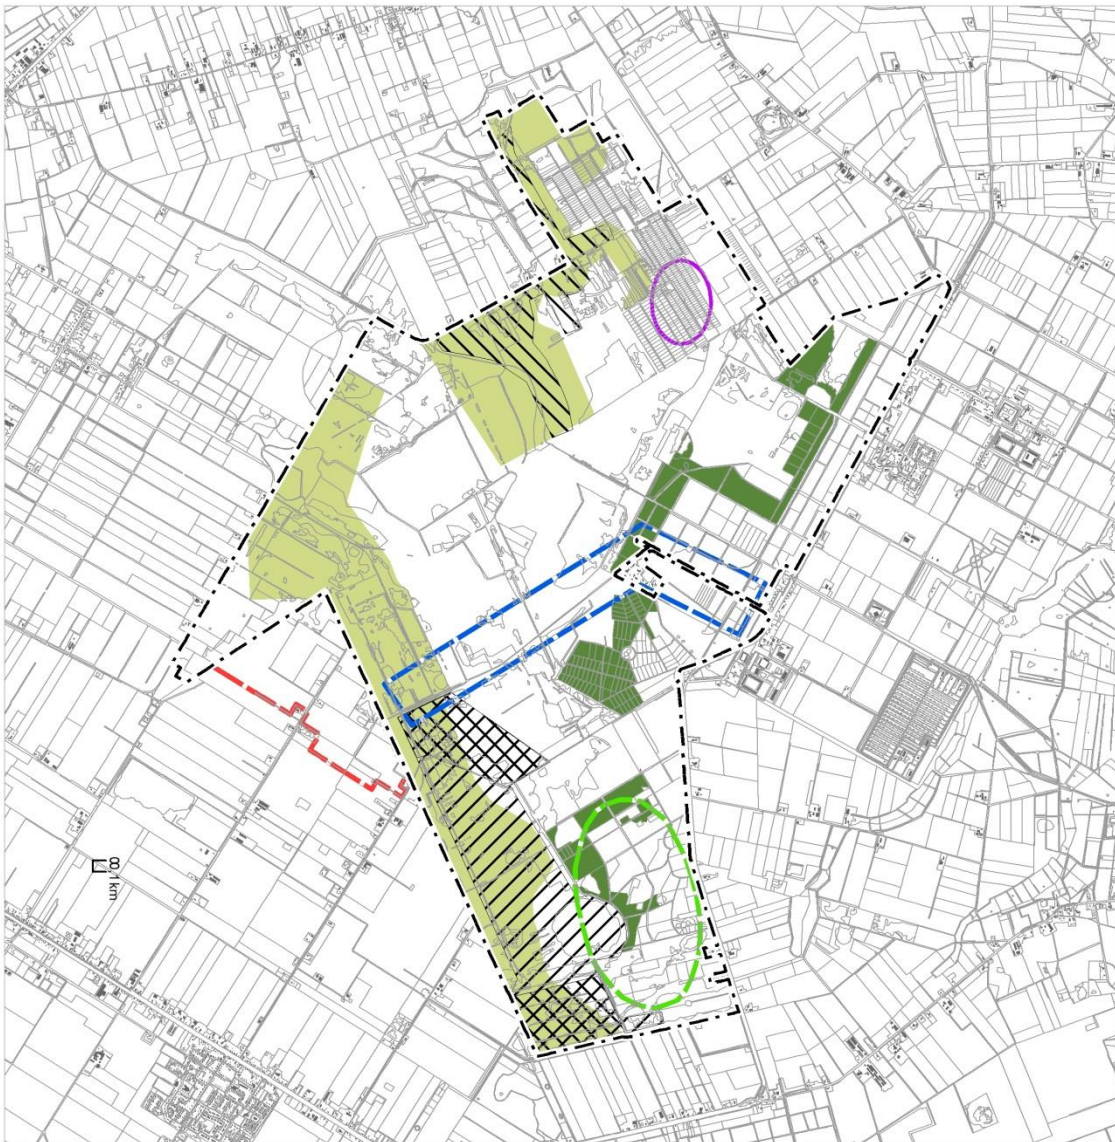
Figuur 4-2 is de maatregelenkaart met daarop de voorgestelde maatregelen voor de eerste beheerplanperiode. Het betreft de definitieve versie van oktober 2016. Reeds uitgevoerde maatregelen zijn de inrichting Zaagtand, de inrichting Friese randzone, de Drentse weg en het Dutch Crane Resort.

De overige op de kaart aangegeven maatregelen worden opgestart in 1^e beheerplanperiode en afgerond in de 2^e beheerplanperiode.
