PAS-Gebiedsanalyse

25 – Drentsche Aa

Versie 15 december 2017

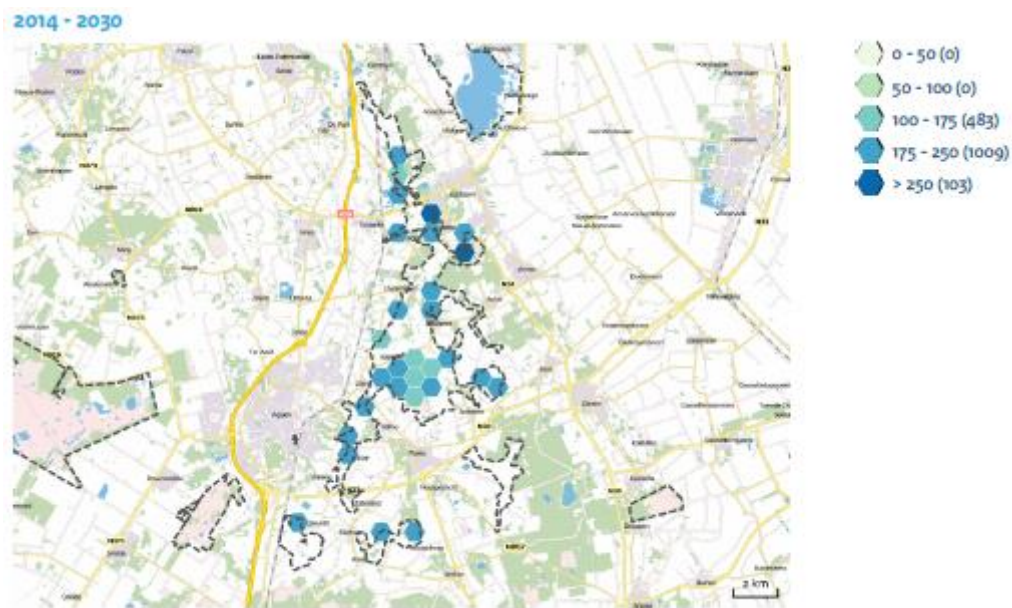
Figuur 3.6: Ruimtelijke spreiding van de daling van de berekende stikstofbelasting in 2030.

Figuur 3.5 en 3.6 geven de ruimtelijke spreiding van de depositiedaling op de twee berekende momenten (2020 en 2030) ten opzichte van het referentiejaar 2014.

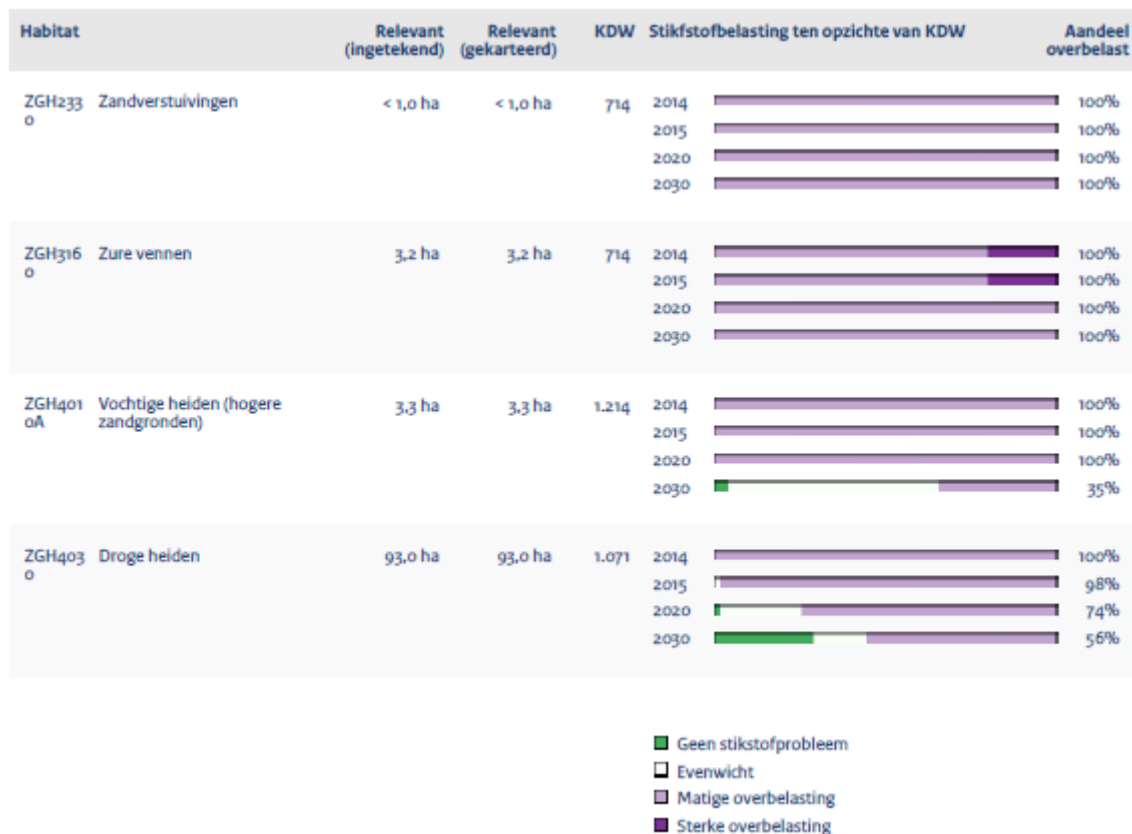
Figuur 3.7: Grafiek van de mate van overschrijding van de kritische stikstofdepositiewaarden voor de habitattypen in 2014, 2015, 2020 en 2030 (AERIUS monitor 16L)

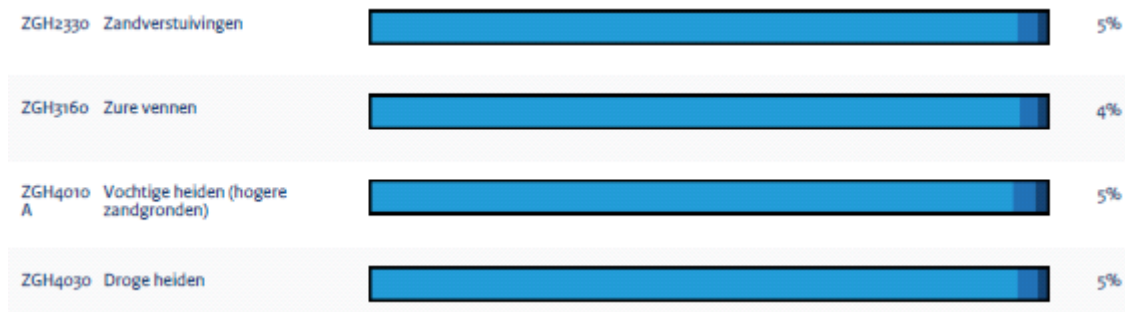
Figuur 3.10 Vrijgave van de beschikbare depositieruimte per PAS periode (AERIUS monitor 16L).

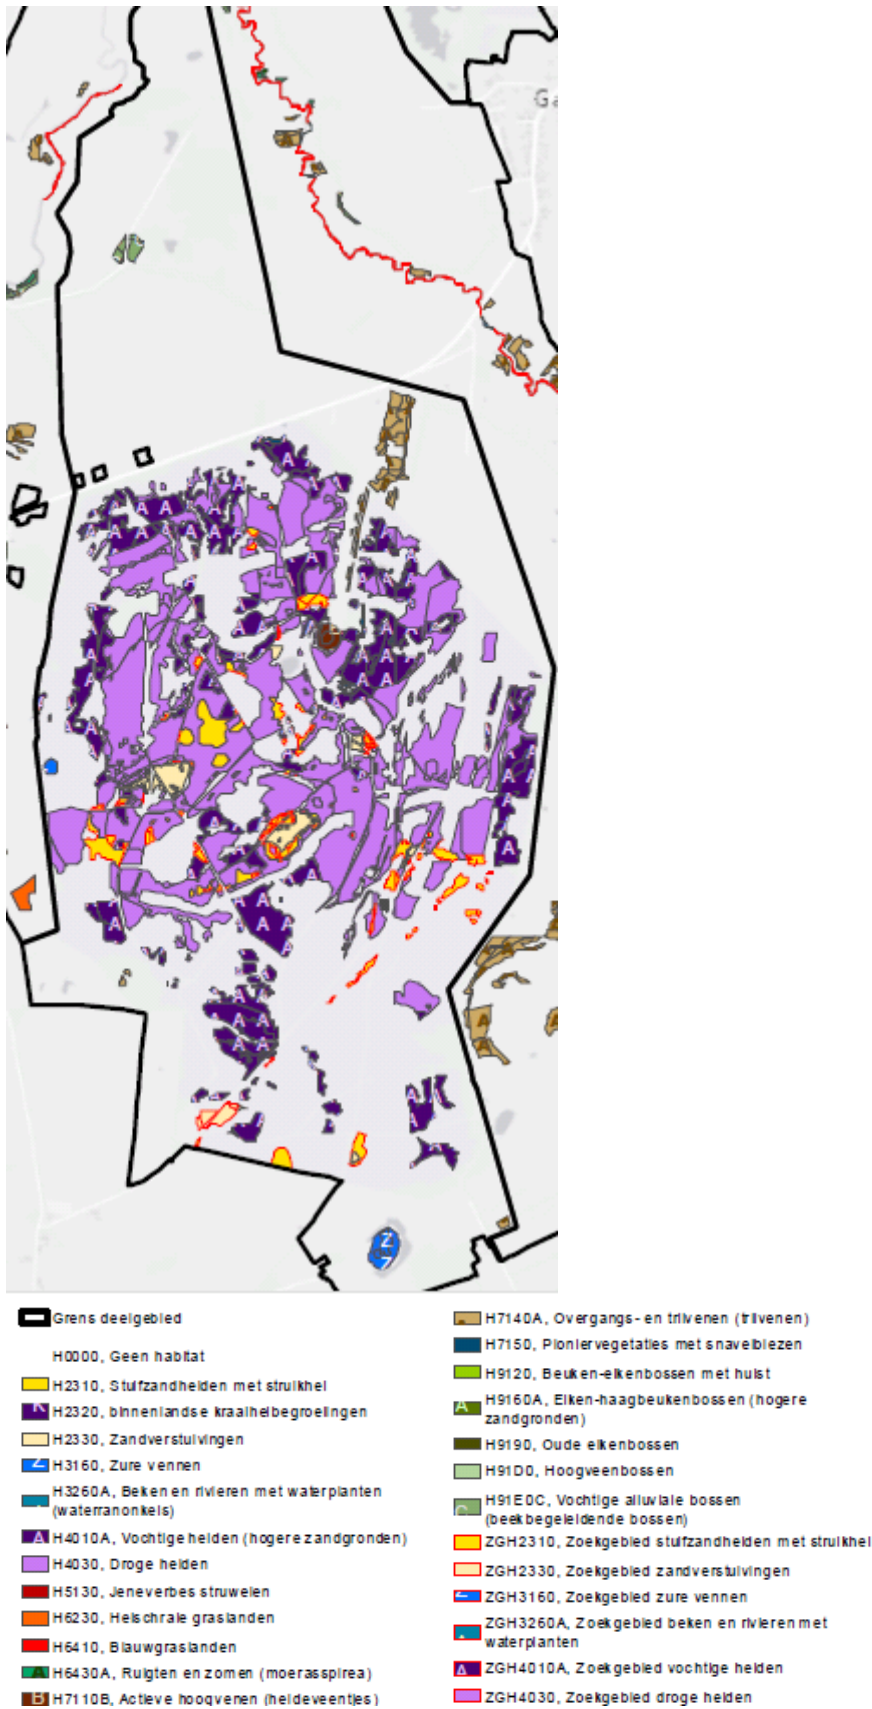
Figuur 7 Overzicht van de meest stikstofgevoelige habitattypen in deelgebied 6

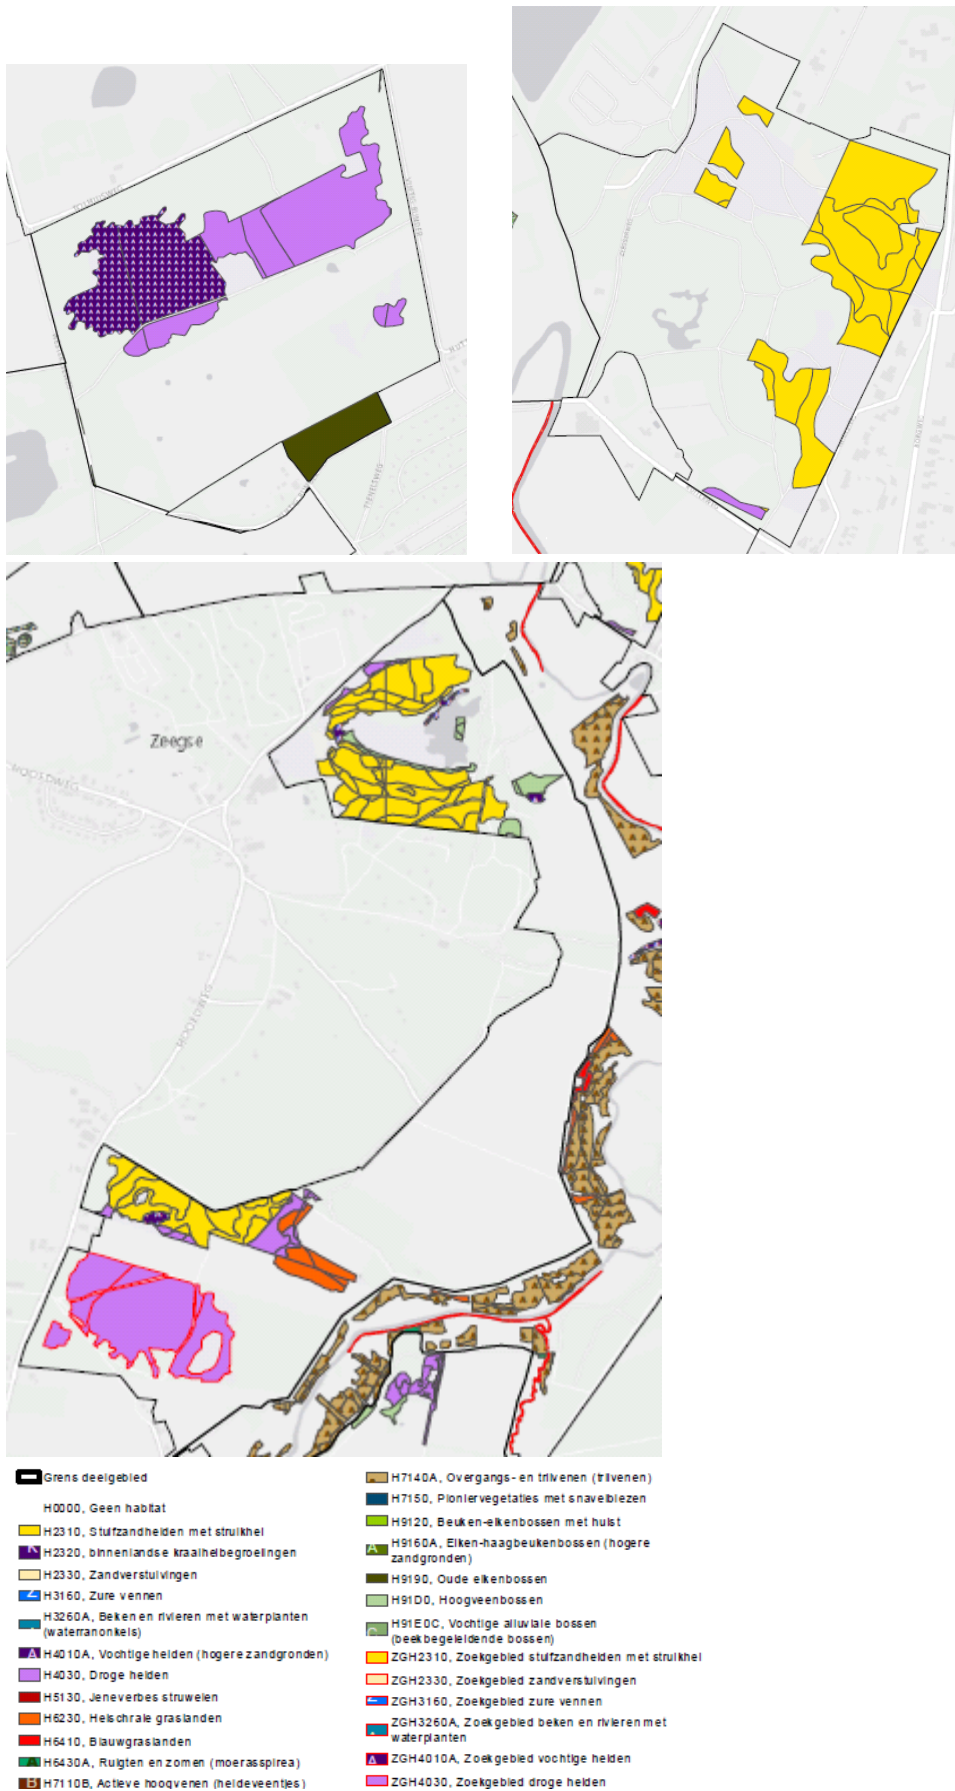
Figuur 12 Overzicht meest stikstofgevoelige habitattypen Deelgebied 11. Kaart wordt aangepast aan nieuwe kartering in Vijftigbunder.

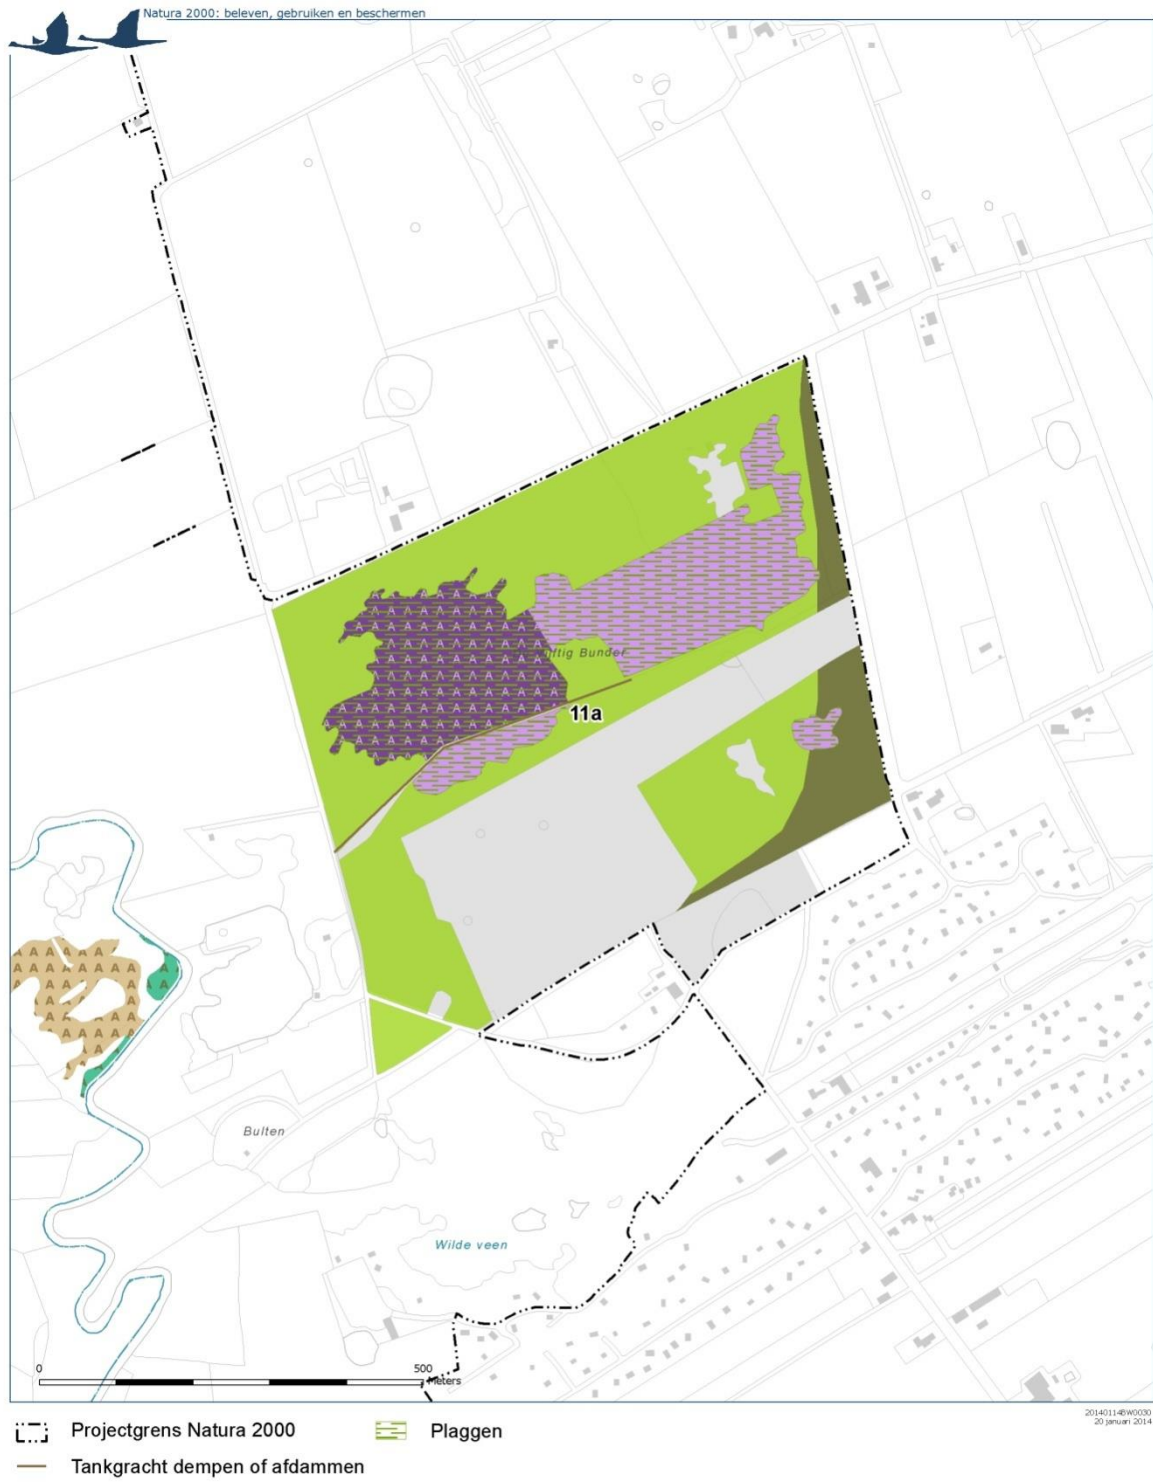
Figuur 24 a PAS-maatregelen in deelgebied 11a
