**Gebiedsanalyse
Engbertsdijkvenen
Programmatische Aanpak Stikstof (PAS)**

Vastgesteld Gedeputeerde Staten van Overijssel: 31 oktober 2017

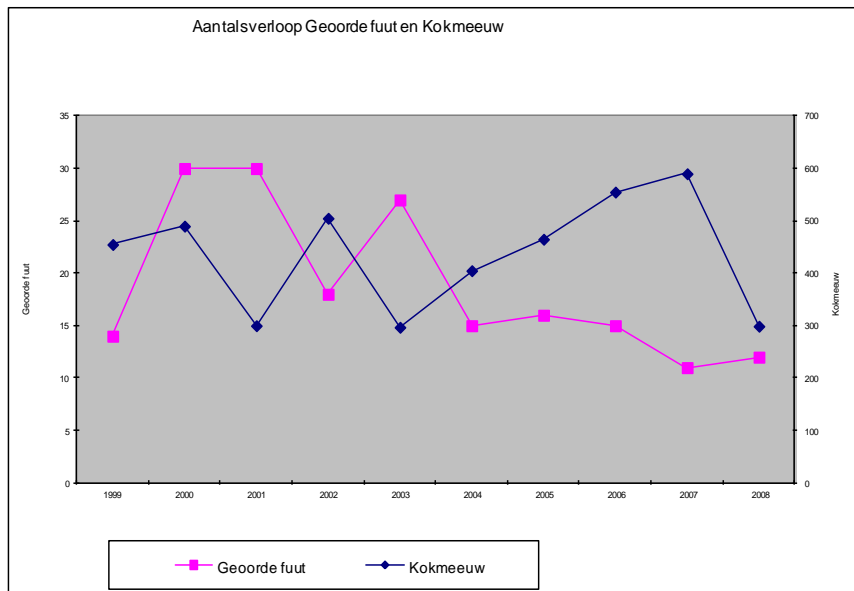
Figuur 5.17 Aantalsverloop Geoorde fuut en Kokmeeuw tussen 1999 en 2008. Bron: Hazelhorst et al, 2005
